## Note environnementale avant travaux

**Intervention d'un écologue sur le projet de Sapiacou  
(82) en amont des travaux**

<b>N° affaire :</b>	1962
<b>Document</b>	Note environnementale avant travaux
<b>Date :</b>	21 février 2023
<b>Révision :</b>	V2

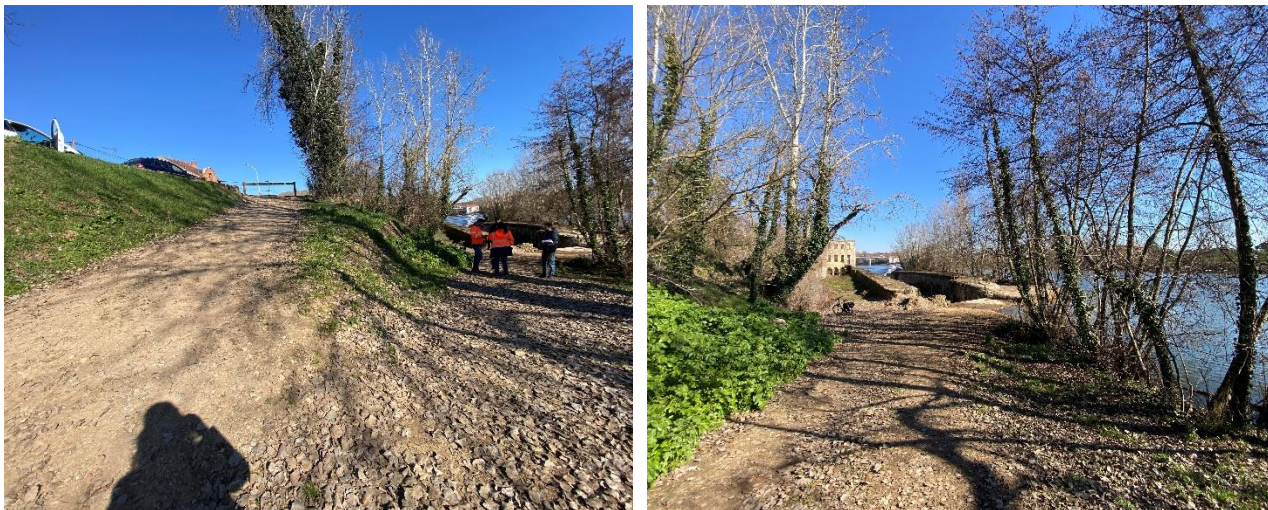
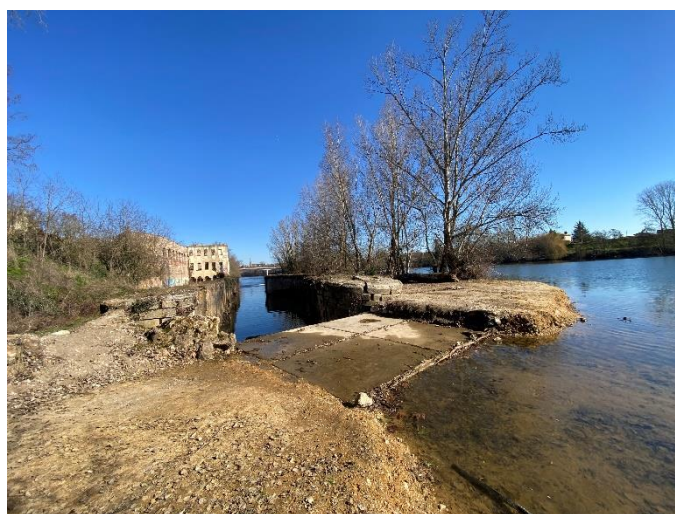
L'amont de l'écluse a fait l'objet de travaux d'urgence au printemps 2022. Dans le cadre de ce chantier les engins ont emprunté la piste que l'on peut observer sur les photos ci-dessous.

**Figure 3 : Vue de la piste d'accès existante © ECCEL Environnement**

Par conséquent, les engins nécessaires à la réalisation des sondages géotechniques et des travaux pourront emprunter cette même piste. Aucun défrichage supplémentaire n'est nécessaire, l'enjeu est donc nul.

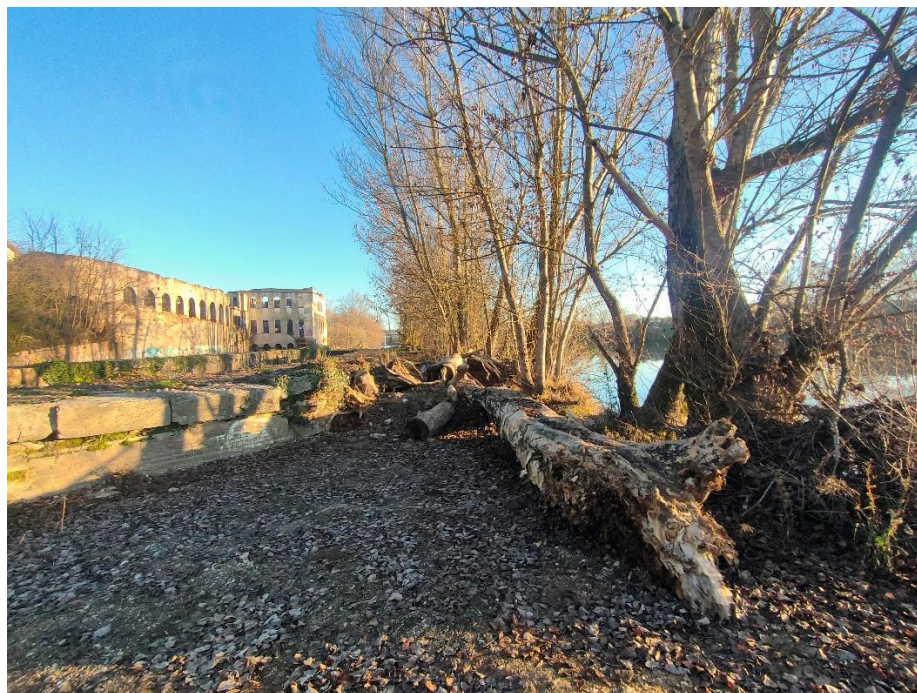
Les engins devront longer le bajoyer rive droite de l'écluse. Selon les informations fournies par la Maîtrise d'œuvre, une piste d'une largeur d'environ 3 -3,5 m sera mise en place. Cette opération nécessite l'élagage de quelques arbres.

**Figure 4 : Vue de l'accès longeant l'écluse © E&S**

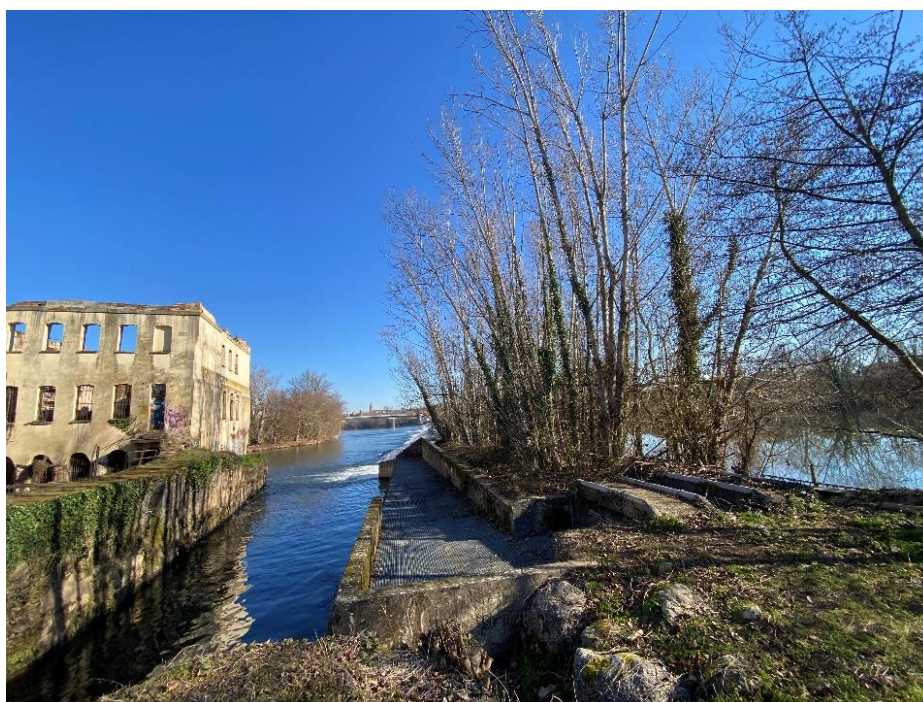
Arrivé au niveau de la pointe de l'îlot, l'accès traversera l'entrée hydraulique de la passe à poissons, ainsi que la zone végétalisée présente. Un défrichage préalable sera nécessaire.

**Figure 5 : Vue de la pointe de l'îlot © ECCEL Environnement**

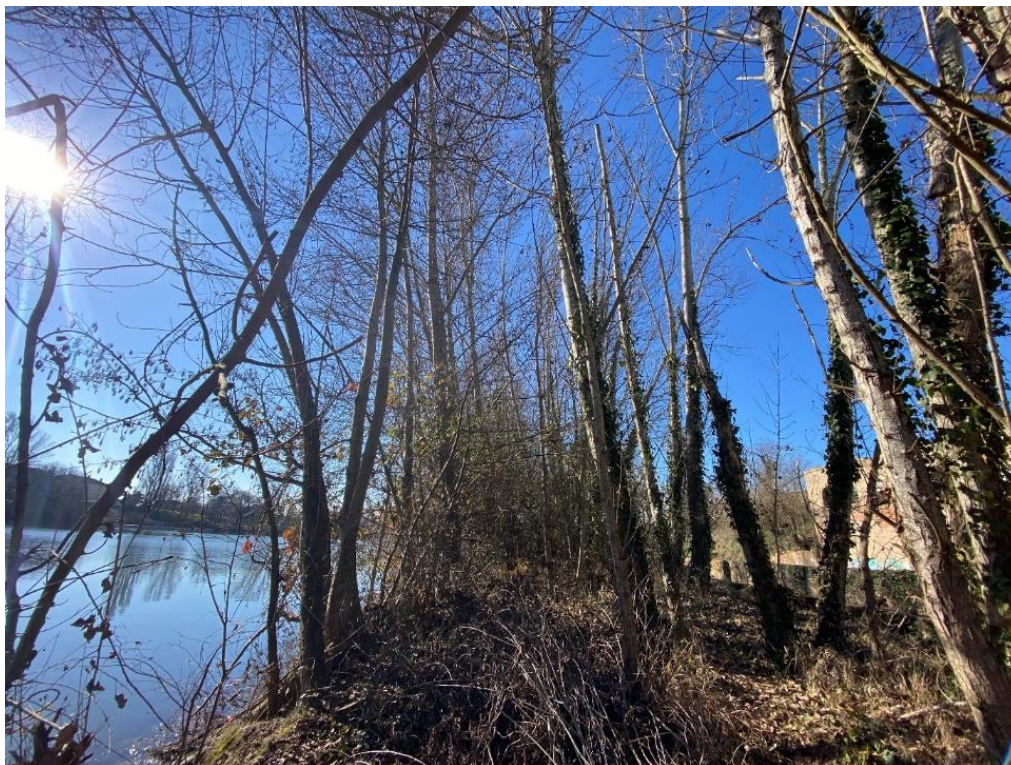
Comme le montre la photo suivante, cette ripisylve est majoritairement constituée de jeunes peupliers. Ces derniers, de par l'absence d'anfractuosités ne sont pas favorables à la présence de gîtes à chiroptères.

L'absence de vieux individus n'est également pas favorable à la présence de coléoptères saproxyliques.

Ainsi, l'enjeu principal de cet îlot repose sur le fait qu'il représente un corridor écologique terrestre, favorable aux espèces semi-aquatiques et terrestres.

**Figure 6 : Ripisylve de l'îlot central © ECCEL Environnement**

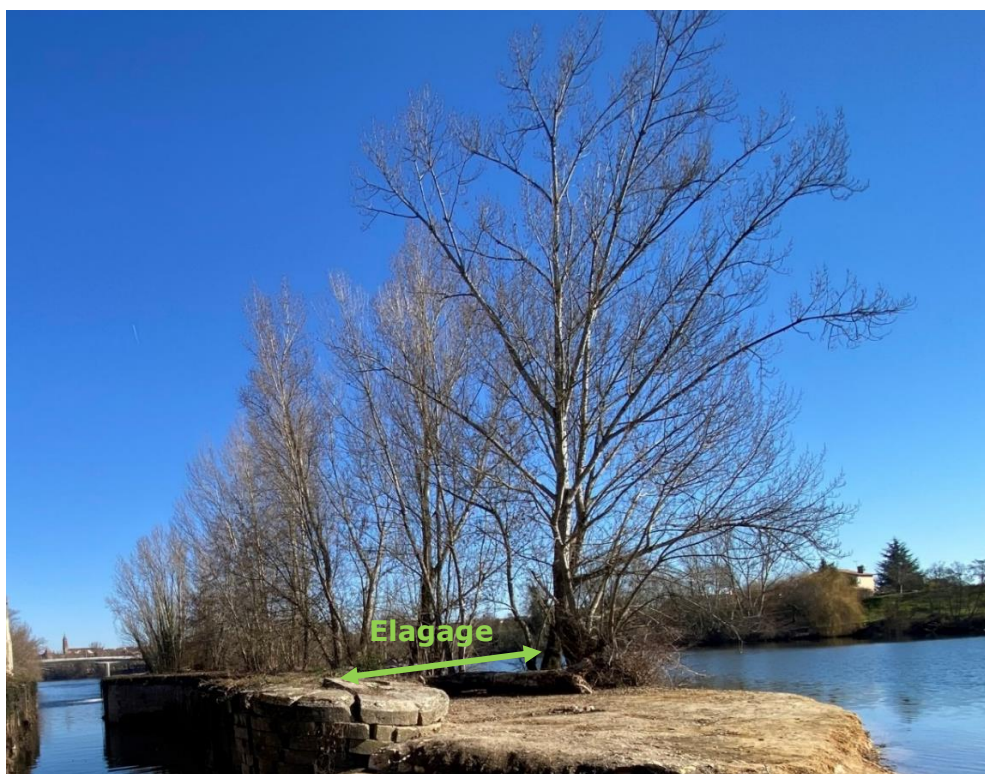
**Figure 7 : Identification du linéaire à élaguer © ECCEL Environnement**

L'objectif est de préserver un maximum l'îlot. Ainsi, le secteur le plus en amont sera conservé dans sa globalité. Un élagage ponctuel pourra être réalisé afin que les engins puissent circuler le long de la ripisylve.

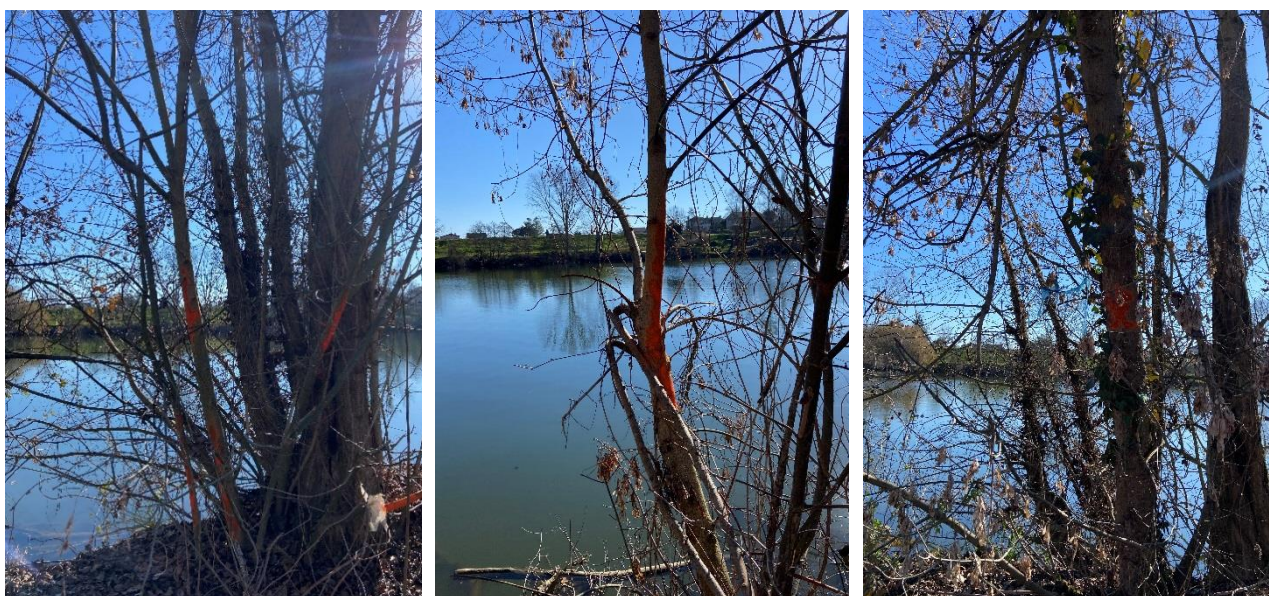
**Figure 8 : Trois individus d'Erable negundo à éliminer © ECCEL Environnement**

Trois érables negundo ont été identifiés sur ce secteur (photos ci-dessous). Ces derniers ont été marqués à l'aide d'une bombe de peinture afin d'être éliminés (dessouchage). Pour éviter la propagation de l'espèce, les résidus seront évacués vers un centre agréé (compostage/méthanisation à privilégier si possible).

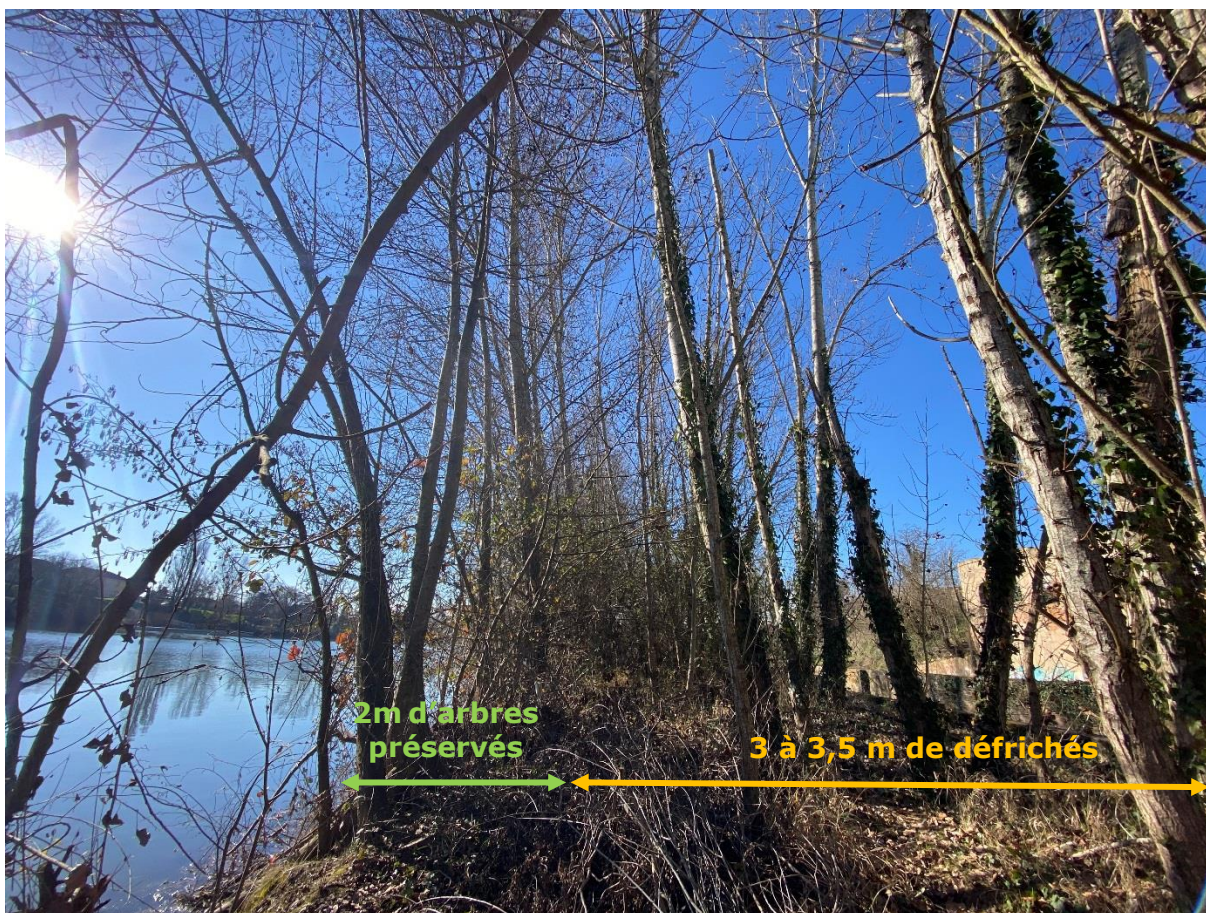
**Figure 9 : Ilot central – secteur aval © ECCEL Environnement**

Concernant le secteur aval (longeant la passe à poissons), ce dernier fera l'objet d'un défrichage sur environ 3 à 3,5 mètres de large (espace nécessaire à la circulation des engins). Un linéaire d'arbres sera conservé le long du Tarn (environ 2 mètres), permettant ainsi de maintenir un corridor écologique.

A la fin des travaux, une renaturation de l'îlot est préconisée sur le secteur concerné par le défrichage. Des espèces locales (Peuplier noir, Peuplier blanc, Saule blanc, Aulne glutineux, Noisetier, Sureau noir...) seront ainsi plantées, consolidant de nouveau le corridor et favorisant les zones de refuges pour la faune terrestres et semi-aquatiques.

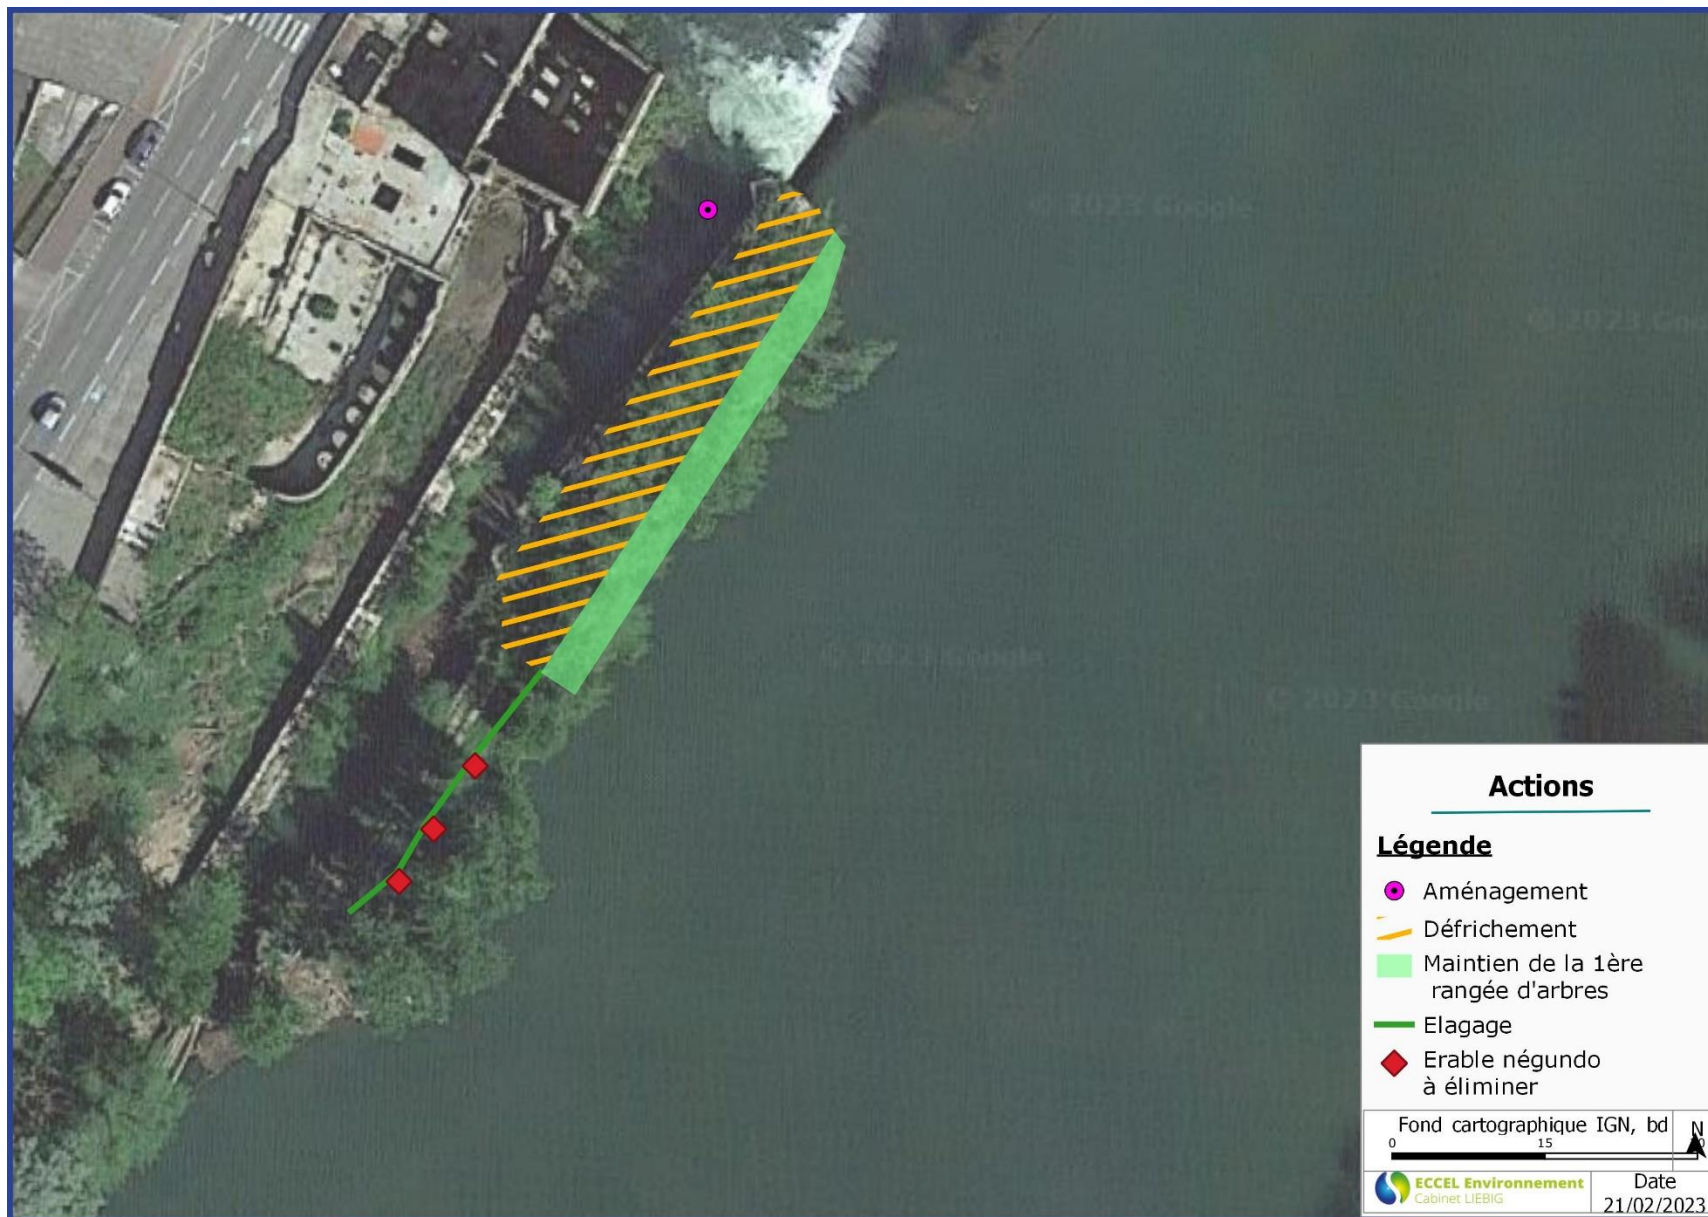
**Figure 10 : Localisation des actions à mener sur l'îlot central**

- de conserver un linéaire d'arbres sur la totalité de l'îlot permettant ainsi de maintenir au maximum le corridor ;
- d'éliminer les espèces exotiques envahissante (Erable negundo) ;
- de renaturer la zone défrichée après les travaux avec des essences locales.
