# Plan de Prévention des Risques naturels prévisibles de glissements de terrain

Commune de Boudou

*VOLET 2 – Note communale*  
**ANNEXE A L'ARRETE PREFECTORAL DU**

**Juin 2006**

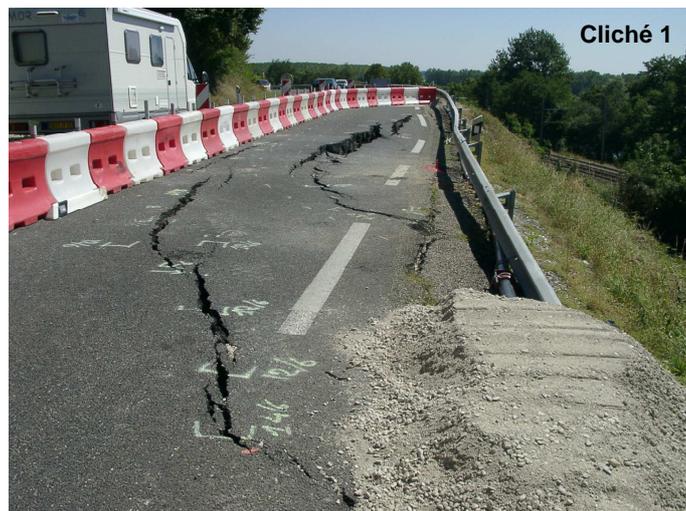
Cliché 1

En crête, le caractère récurrent des mouvements peut provoquer un recul progressif et naturel. En pied d'escarpement, l'origine des désordres affectant la route nationale 113 est plus complexe (mauvaises caractéristiques des remblais et de leur assise, présence d'eau, absence de drainage, ...). Le cliché suivant illustre parfaitement les pathologies de la R.N. 113 sur la commune de Boudou (extrémité est de la commune, 2002)

Sur la commune de Boudou, les instabilités se manifestent essentiellement sur l'escarpement constituant la transition entre la plaine et les coteaux. Les mouvements apparaissent de manière quasi-continue le long du versant, notamment aux lieux-dit « La Pointe », « les Grets », et « Faret ». Il s'agit de d'affaissement de chaussée, de glissements et d'éboulements réguliers liés à plusieurs facteurs :

- altération des terrains mis à nu,
- caractéristiques résiduelles des apports de pentes en pied d'escarpement,
- présence de discontinuités naturelles constituant en surface des plans préférentiels à la circulation des eaux,
- présence de venues d'eau (sources) susceptibles de se manifester au droit des horizons perméables.

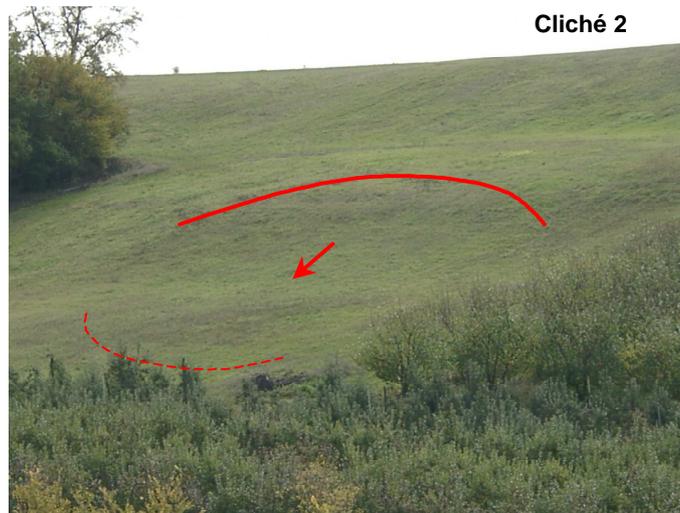
Sur le territoire communal, des loupes de glissements caractéristiques ont de plus été observées sur les secteurs de Saint-Pierre (cf. cliché suivant), Serre Basse, Teulède, Coucagne, Escalier et Pinette.

En terme de glissements de terrain, les versants apparaissent moins affectés que l'escarpement. Les phénomènes les plus répandus sont le fluage des sols (solifluxion) et les loupes de glissement.
