SUIVI DES STATIONS HYDROMORPHO.

**Le Lambon
«Gariès».**

**Station HYDROM_37
Tronçon**

LOCALISATION DE LA STATION HYDROM_37 - LAMBON - Gariès.

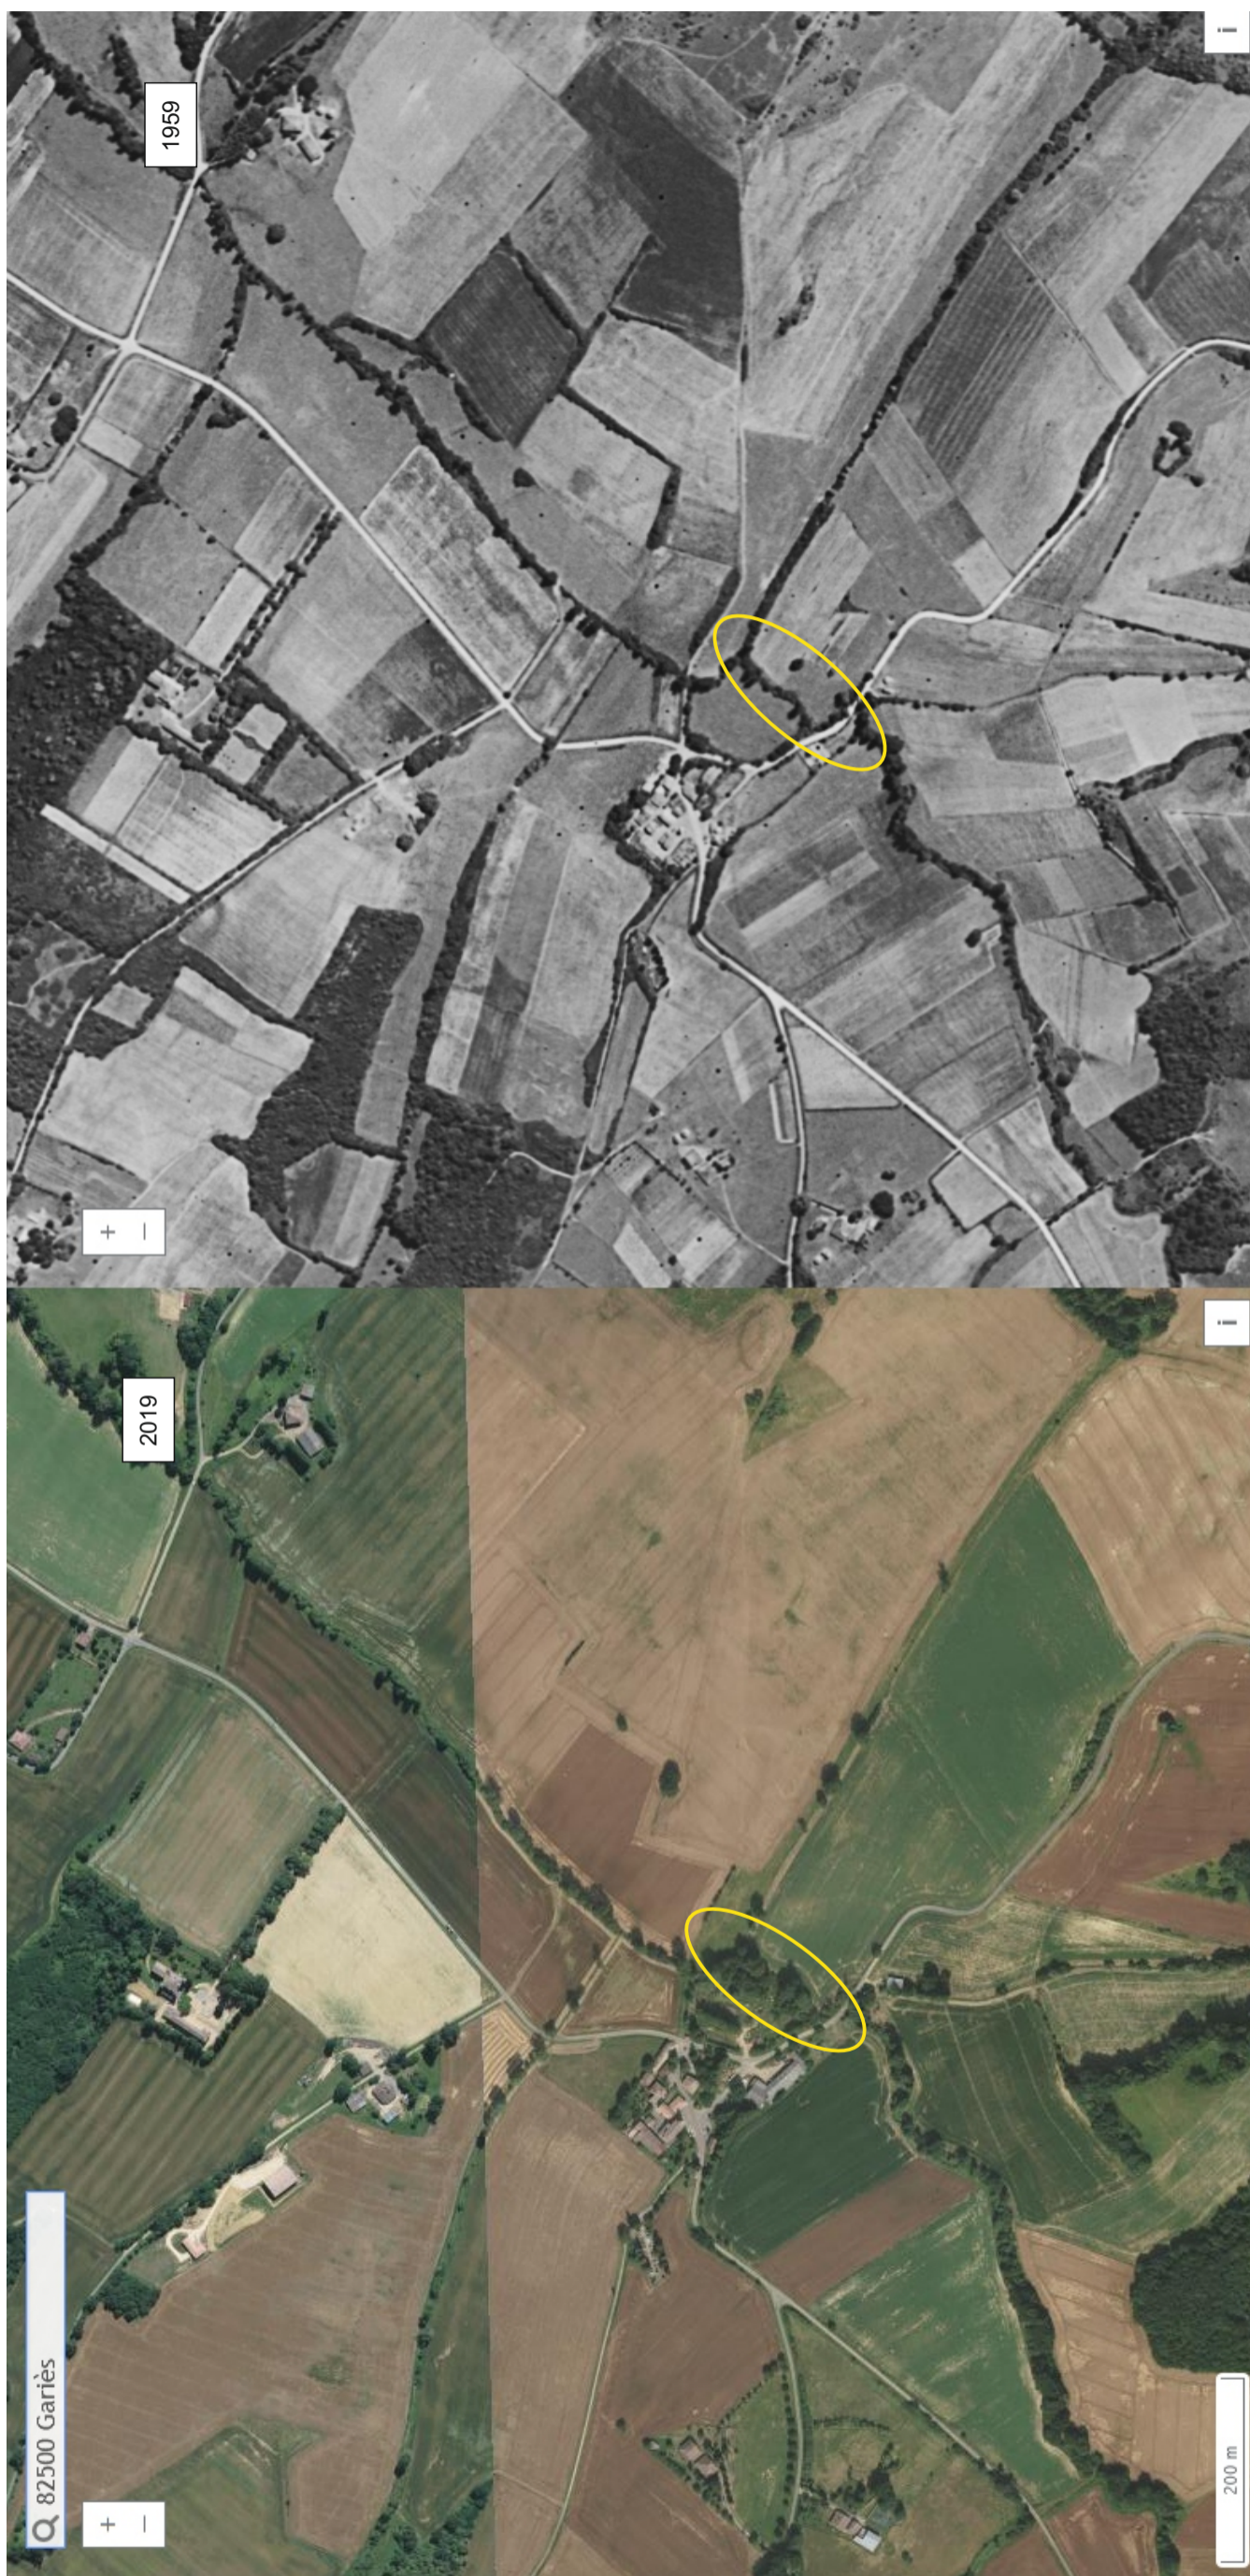
HYDROM_37 - ANALYSE DIACHRONIQUE

Le tracé en plan du lit du Lambon n'a pas évolué de façon significative depuis 1959. Toutefois on peut noter une importante évolution de l'occupation des sols avec un net recul de la prairie et une forte augmentation de la taille moyenne des parcelles agricoles.
