SUIVI DES STATIONS HYDROMORPHO.

Tessonne
«Bourret – La Claquette»

Station HYDROM_30
Tronçon TESSO 02

Conseil Départemental du Tarn et Garonne.
S.A.T.E.S.E. – C.A.T.E.R.
19 rue du Docteur LABAT.
82 000 MONTAUBAN
satese@cg82.fr

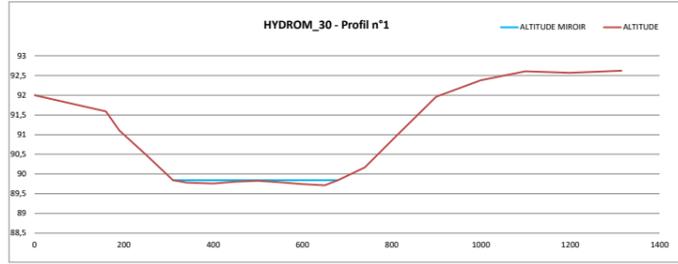
PROFIL	LARGEUR	LECTURE MIRE	ALTITUDE	PROFONDEUR D'EAU	ALTITUDE MIROIR	SUBSTRAT	REMARQUES
1	0	157	92				
	160	198	91,59				
	190	247	91,1				
	250	308	90,49				
	310	373	89,84	0	89,84	gravier	
	340	379	89,78	6	89,84	gravier	
	400	381	89,76	8	89,84	galet	
	450	377	89,8	4	89,84	galet	
	500	374	89,83	1	89,84	galet	
	550	378	89,79	5	89,84	galet	
	600	383	89,74	10	89,84	galet	
	650	386	89,71	13	89,84	galet	
	680	373	89,84	0	89,84	racinaire	
	740	340	90,17				
	810	261	90,96				
900	161	91,96					
1000	119	92,38					
1100	96	92,61					
1200	100	92,57					
1315	95	92,62

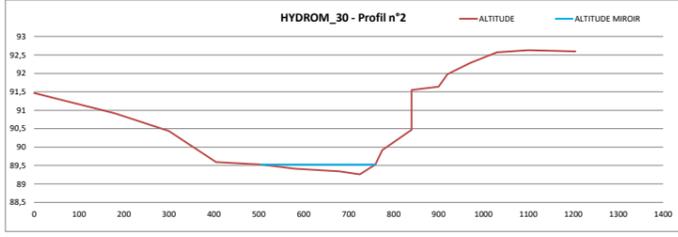
2	0	210	91,47				bambous
	180	265	90,92				bambous
	300	313	90,44				
	405	398	89,59				pied de berge
	505	404	89,53	0	89,53	radier	
	580	416	89,41	12	89,53	galet	
	680	423	89,34	19	89,53	galet	
	725	431	89,26	27	89,53	galet	
	760	404	89,53	0	89,53	racinaire	
	775	365	89,92				souche
	840	310	90,47				
	840	202	91,55				
	900	193	91,64				
	920	159	91,98				
	970	129	92,28				
1030	100	92,57					
1100	94	92,63					
1205	97	92,6

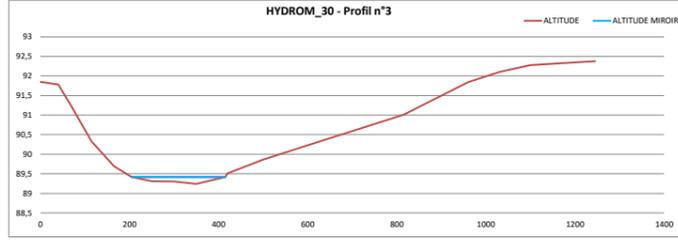
3	0	172	91,85				
	40	179	91,78				
	70	235	91,22				rives : gravats et pieux
	115	324	90,33				rives : gravats et pieux
	165	388	89,69				rives : gravats et pieux
	205	415	89,42	0	89,42		
	250	426	89,31	11	89,42	marne	
	300	427	89,3	12	89,42	marne	
	350	433	89,24	18	89,42	galet	
	415	415	89,42	0	89,42		
	420	406	89,51	34	89,42		
	500	371	89,86				
	600	334	90,23				
	815	256	91,01				
	960	173	91,84				
1030	147	92,1					
1100	129	92,28					
1245	119	92,38

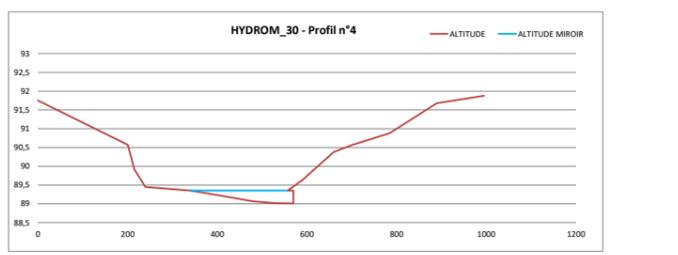
4	0	182	91,75				
	100	241	91,16				
	200	300	90,57				
	215	365	89,92				
	240	412	89,45				
	340	422	89,35	0	89,35	gravier	
	400	434	89,23	12	89,35	gravier	
	480	450	89,07	28	89,35	galet	
	530	455	89,02	33	89,35	galet	
	555	456	89,01	34	89,35	galet	sous berge 15cm
	570	456	89,01	34	89,35	racinaire	sous berge 15cm
	570	422	89,35	0	89,35	racinaire	sous berge 15cm
	557	422	89,35	0	89,35	racinaire	sous berge 15cm
	590	394	89,63				
	660	319	90,38				
700	301	90,56					
785	269	90,88					
890	189	91,68					
995	169	91,88

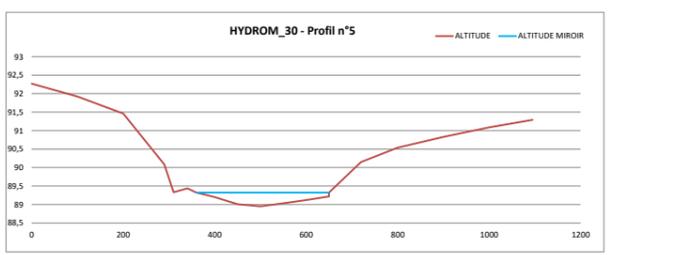
5	0	130	92,27				
	100	165	91,92				
	200	211	91,46				
	290	349	90,08				
	310	424	89,33				gravat
	340	413	89,44				
	360	425	89,32	0	89,32	gravat	
	400	437	89,2	12	89,32	gravat	
	450	456	89,01	31	89,32	galet	
	500	462	88,95	37	89,32	galet	
	550	454	89,03	29	89,32	galet	
	600	445	89,12	20	89,32	gravier	
	650	435	89,22	10	89,32	gravier	
	650	425	89,32	0	89,32		
	720	342	90,15				
800	303	90,54					
900	274	90,83					
1000	248	91,09					
1095	228	91,29

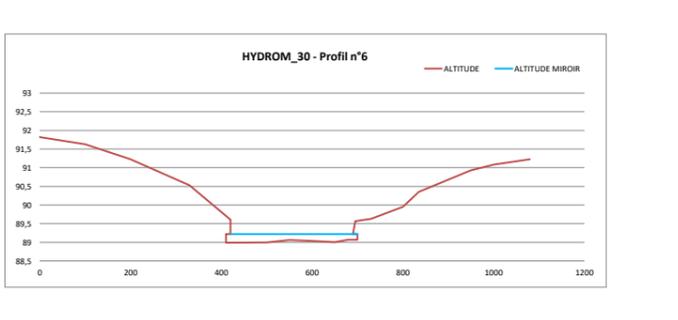
6	0	175	91,82				
	100	194	91,63				
	200	234	91,23				
	330	304	90,53				
	420	396	89,61				
	420	435	89,22	0	89,22		sous berge
	410	435	89,22	0	89,22		sous berge
	410	458	88,99	23	89,22		sous berge
	420	458	88,99	23	89,22	galet	
	500	457	89	22	89,22	galet	
	550	451	89,06	16	89,22	galet	
	600	453	89,04	18	89,22	galet	
	650	456	89,01	21	89,22	galet	
	680	450	89,07	15	89,22	galet	
	700	450	89,07	15	89,22		sous berge
700	435	89,22	0	89,22		sous berge	
690	435	89,22	0	89,22		sous berge	
695	400	89,57					
730	394	89,63					
800	362	89,95					
835	322	90,35					
950	264	90,93					
1000	249	91,08					
1080	234	91,23

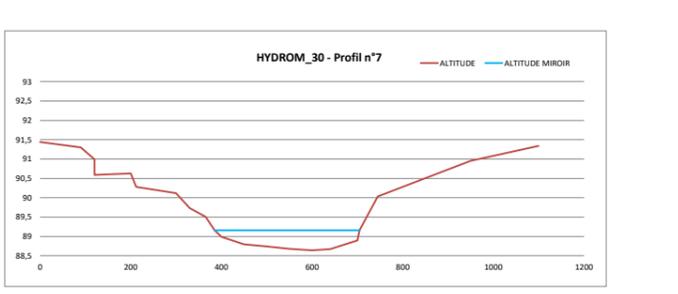
7	0	213	91,44				
	90	227	91,3				
	120	258	90,99				mur en beton
	130	258	90,99				mur en beton
	200	294	90,63				mur en beton
	212	329	90,28				terre naturelle
	300	345	90,12				
	330	384	89,73				
	365	406	89,51				cassure berge
	385	441	89,16	0	89,16		
	400	458	88,99	17	89,16	limon	
	450	477	88,8	36	89,16	sable	
	500	483	88,74	42	89,16	gravier	
	550	489	88,68	48	89,16	galets	
	600	493	88,64	52	89,16	galets	
640	490	88,67	49	89,16	racinaire		
700	467	88,9	26	89,16	racinaire		
705	441	89,16	0	89,16	racinaire		
745	354	90,03					
800	329	90,28					
950	262	90,95					
1100	223	91,34

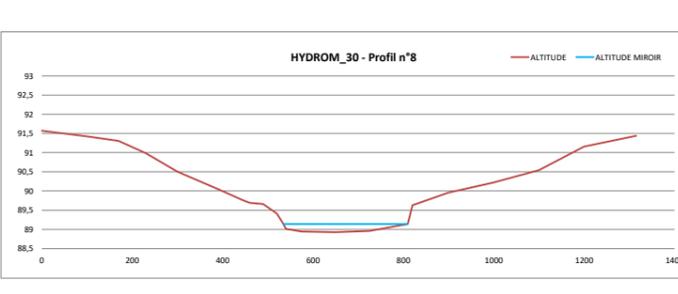
8	0	200	91,57				
	100	215	91,42				
	170	226	91,31				
	230	258	90,99				cassure
	300	307	90,5				
	390	352	90,05				
	445	381	89,76				
	460	388	89,69				
	490	391	89,66				
	520	416	89,41				
	535	443	89,14	0	89,14	limon	
	540	456	89,01	13	89,14	limon	
	575	463	88,94	20	89,14	galets	
	650	464	88,93	21	89,14	galets	
	725	461	88,96	18	89,14	galets	
810	443	89,14	0	89,14	galets		
820	394	89,63					
900	361	89,96					
1000	335	90,22					
1100	303	90,54					
1200	241	91,16					
1315	213	91,44

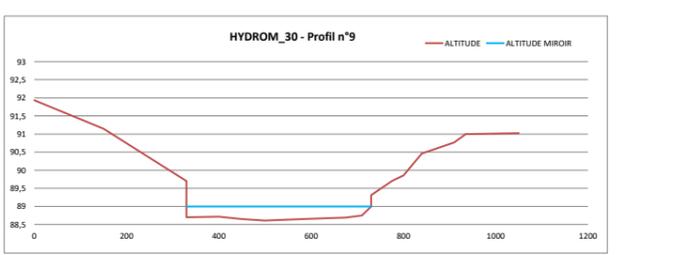
9	0	164	91,93				
	150	242	91,15				
	330	387	89,7				
	330	457	89	0	89		
	330	487	88,7	30	89	galets	
	400	485	88,72	28	89	galets	
	450	492	88,65	35	89	galets	
	500	496	88,61	39	89	galets	
	600	491	88,66	34	89	gravier	
	675	488	88,69	31	89	sable	
	710	482	88,75	25	89	limon	
	730	457	89	0	89	limon	
	730	426	89,31				
	775	387	89,7				
	800	371	89,86				
840	311	90,46					
910	280	90,77					
935	257	91					
1050	255	91,02

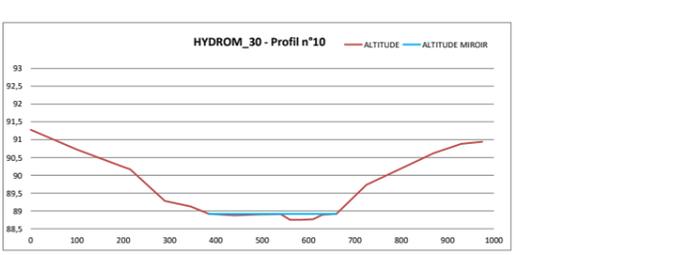
10	0	229	91,28				à partir de -20 cabanonde +2m15
	100	285	90,72				
	200	333	90,24				
	215	340	90,17				
	290	429	89,28				marne
	345	444	89,13				marne
	385	465	88,92	0	88,92	marne	
	440	469	88,88	4	88,92	marne	
	495	467	88,9	2	88,92	marne	
	540	466	88,91	1	88,92	marne	
	560	482	88,75	17	88,92	marne	
	585	482	88,75	17	88,92	galets	
	610	480	88,77	15	88,92	galets	
	630	468	88,89	3	88,92	marne	
	660	465	88,92	0	88,92	marne	
725	384	89,73					
870	295	90,62					
930	269	90,88					
975	263	90,94

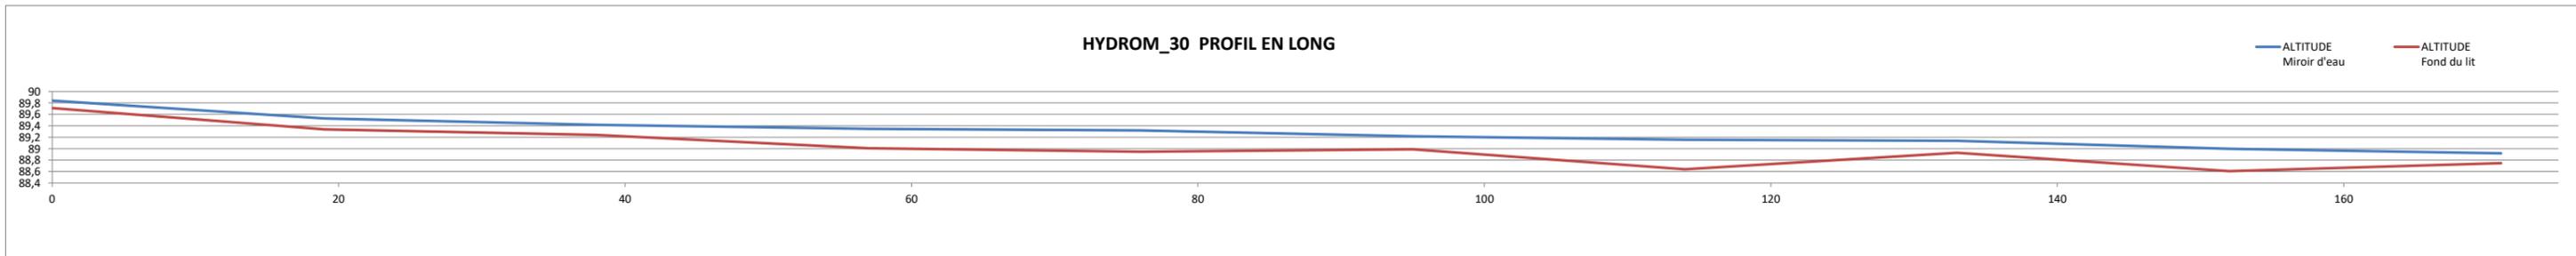
PROFIL EN LONG - HYDROM 30

PROFIL	DISTANCE (amont- aval)	LECTURE MIRE lame d'eau	ALTITUDE Miroir d'eau	LECTURE MIRE Fond du lit	ALTITUDE Fond du lit	SUBSTRAT	REMARQUES
LONG	0	373	89,84	386	89,71	galets	Profil n°1 Amont
	19	404	89,53	423	89,34	galets	Profil n°2
	38	415	89,42	433	89,24	marne	Profil n°3
	57	422	89,35	456	89,01	galets	Profil n°4
	76	425	89,32	462	88,95	galets	Profil n°5
	95	435	89,22	458	88,99	galets	Profil n°6
	114	441	89,16	493	88,64	galets	Profil n°7
	133	443	89,14	464	88,93	galets	Profil n°8
	152	457	89	496	88,61	galets	Profil n°9
	171	465	88,92	482	88,75	marne	Profil n°10 aval

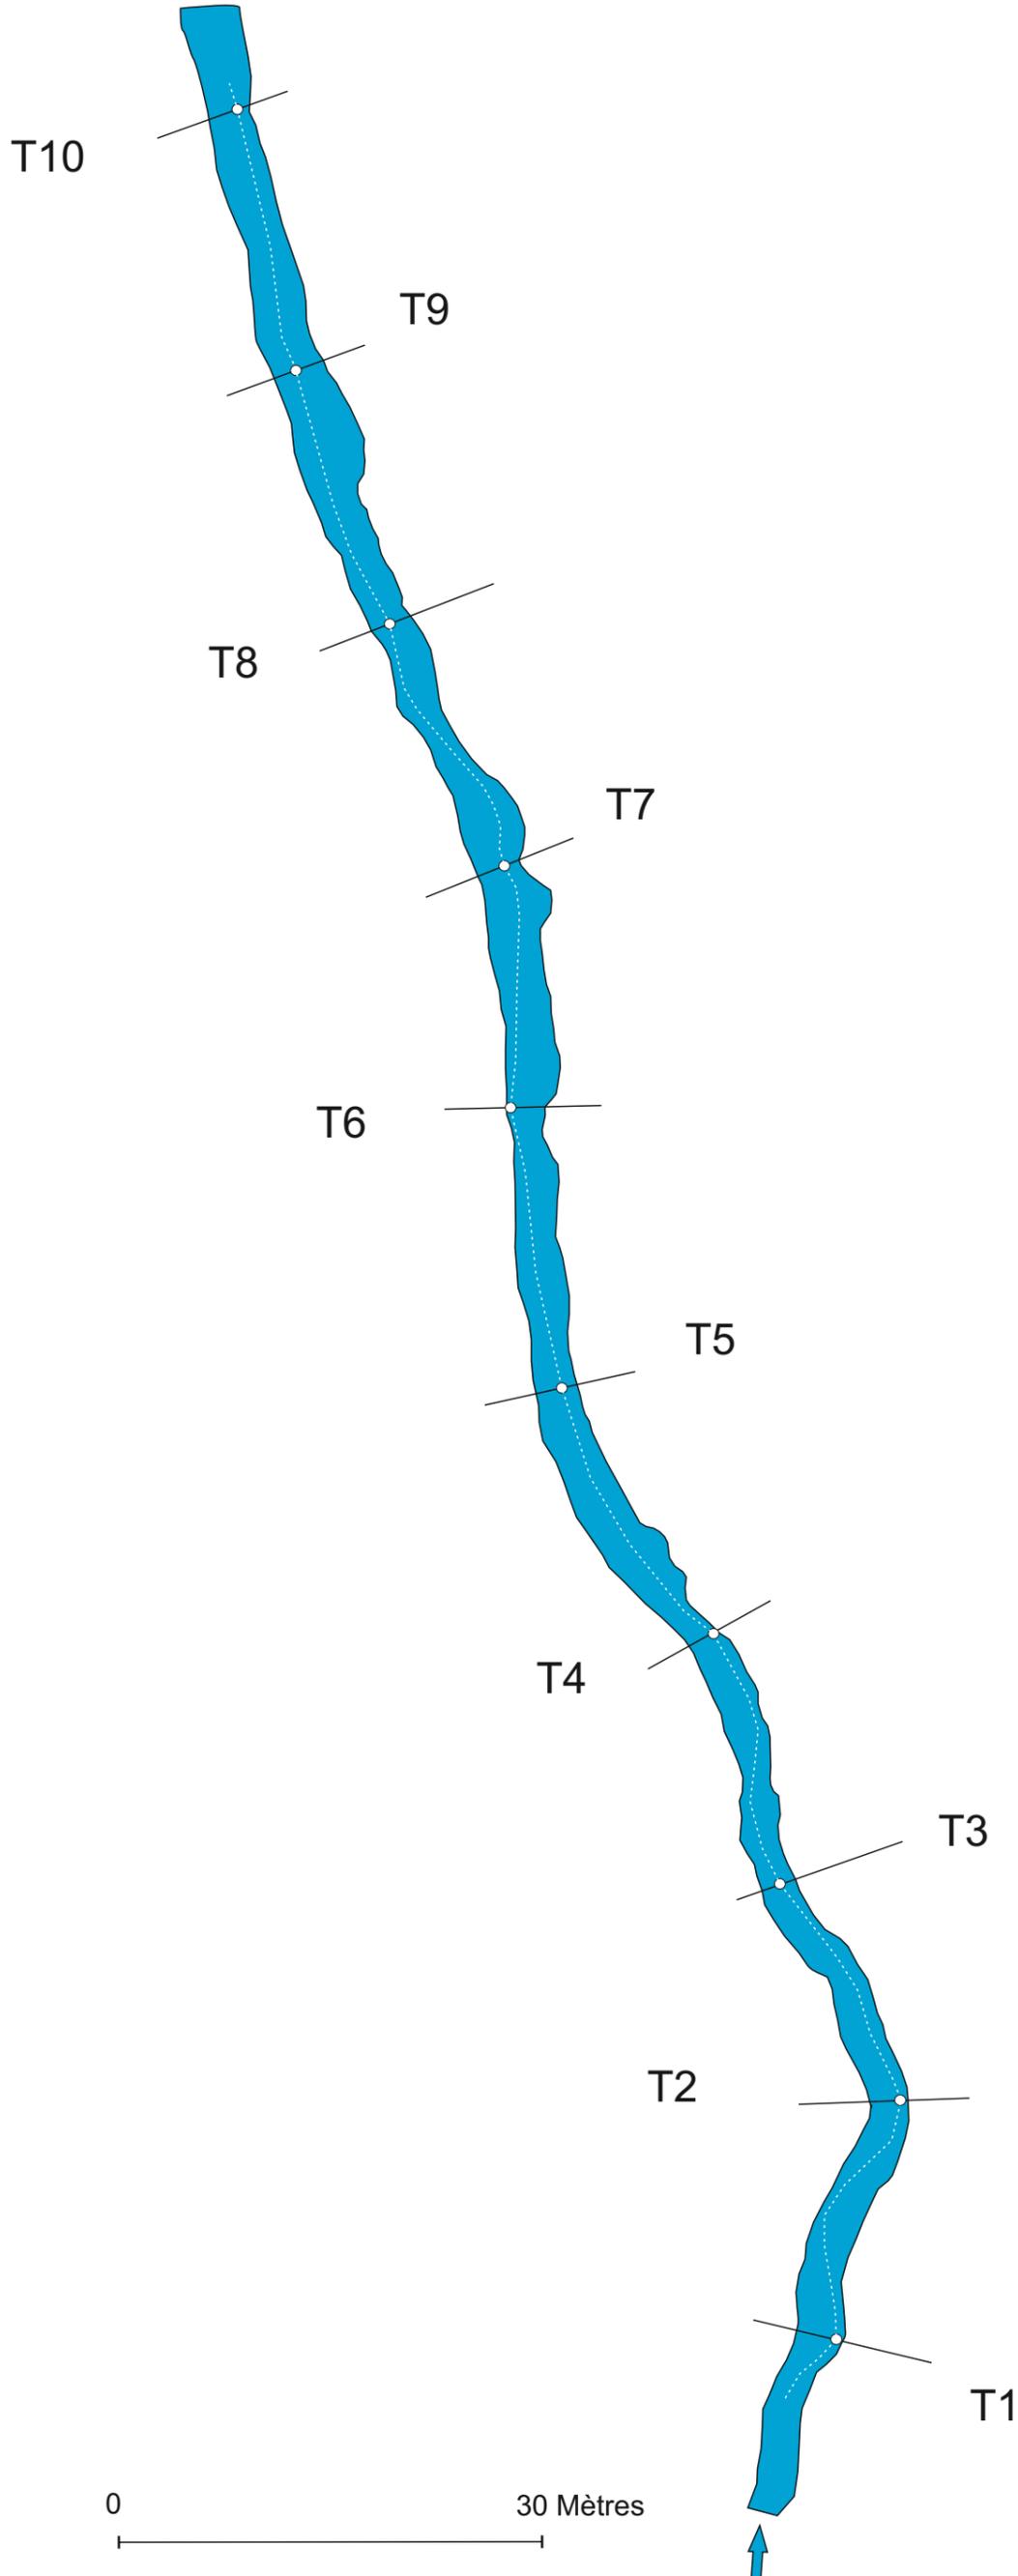
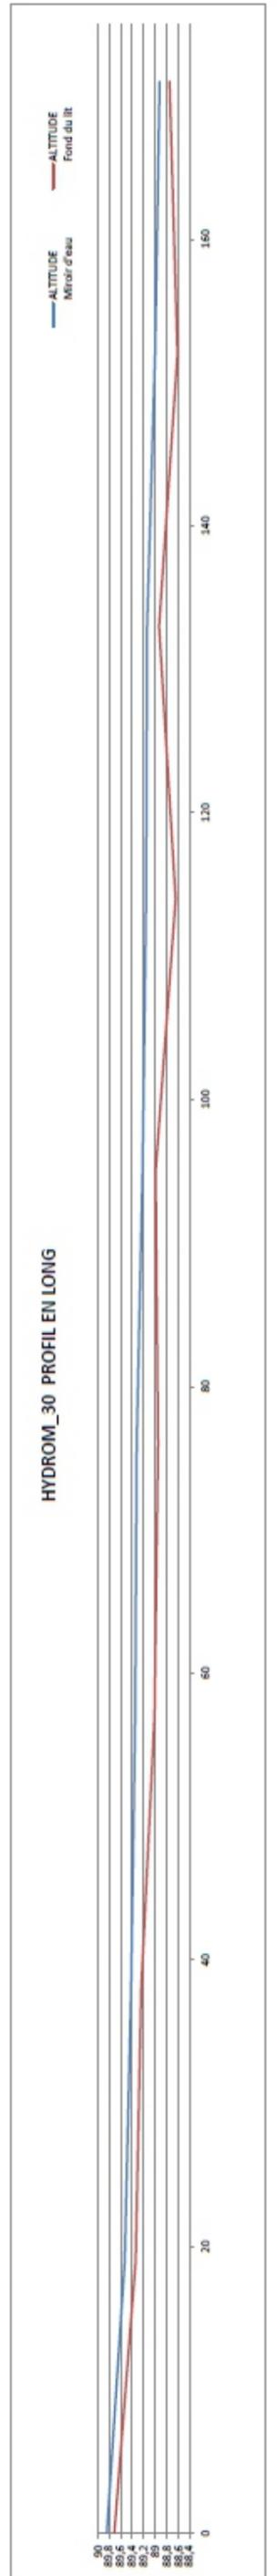
HYDROM_30 - FACIÈS & GRANULOMÉTRIE

La granulométrie est diversifiée et conforme à la typologie d'un cours d'eau de piémont. De même, les faciès d'écoulement sont bien diversifiés avec notamment une forte présence de mouilles, signe d'un lit diversifié et relativement sinueux.

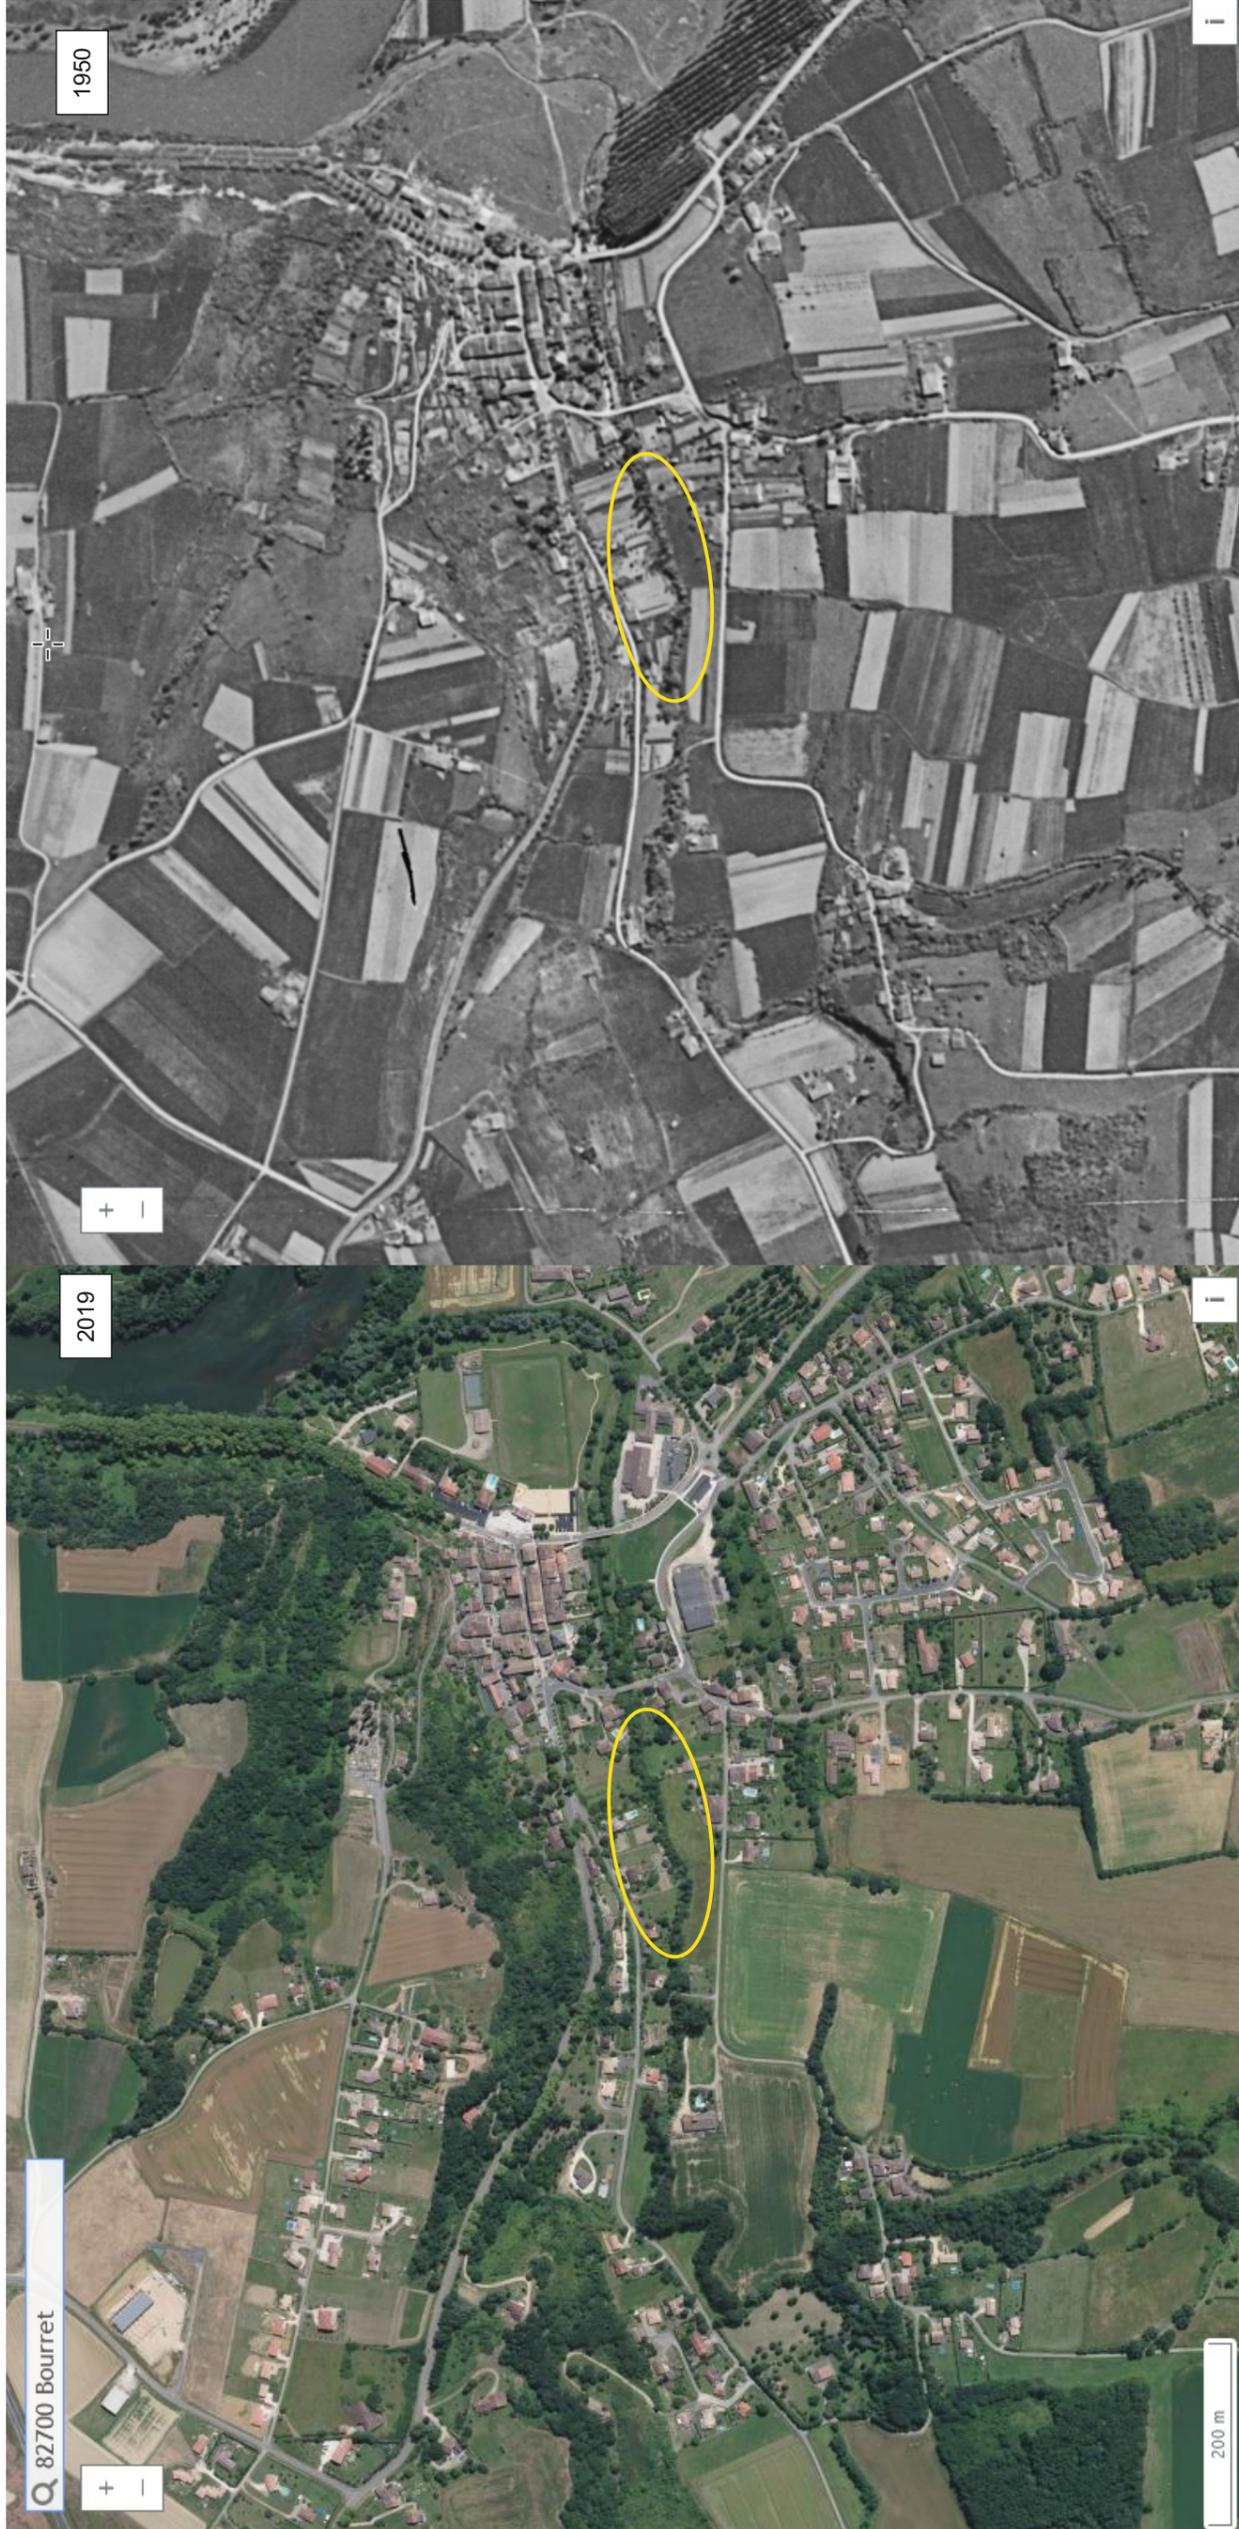
HYDROM_30 - ANALYSE DIACHRONIQUE

Le tracé en plan du lit de la Tessonne n'a pas évolué de façon significative depuis 1950. On observe par contre une importante évolution de l'occupation des sols avec un net recul de la prairie, une progression sensible de la friche, une forte augmentation de la taille moyenne des parcelles agricoles ainsi qu'une extension urbaine sensible autour du bourg historique.
